# 繊維強化型複合材料による キャビテーション損傷補修技術の確立

## Development of the repair technology using the cavitation erosion resistance of fiber-reinforced plastic

by Hiroaki NAKAMOTO, Motohiko NOHMI, Keisuke HAYABUSA, Shuji HATTORI, & Xiaohui YANG

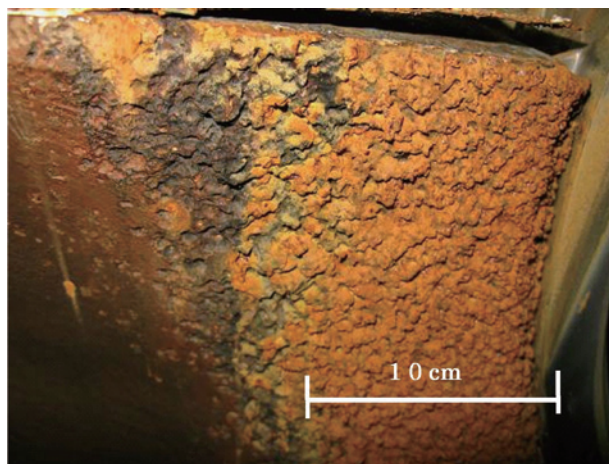
浄水場や揚水発電所など生活や産業に密接に関連している施設において使用されるポンプは、長期間の使用に耐えるため、定期的な保守管理のもとで運用されている。写真1は東北管内の揚水機場で20年間以上使用された口径1000 mm以上のポンプのキャビテーション損傷写真である。ケーシング内部の広範囲にわたって顕著なキャビテーション壊食痕が確認された。キャビテーションは作動流体の圧力減少によって流体中の気泡核が成長し流体の圧力回復が起こる場所で気泡が崩壊する現象である。キャビテーションによって発生した気泡が崩壊する際に発生する衝撃波やマイクロジェットによって、部材表面

写真1 20年以上使用されたポンプ内部に発生した  
キャビテーション損傷

Photo 1 Cavitation erosion of pump casing in service  
for more than 20 years

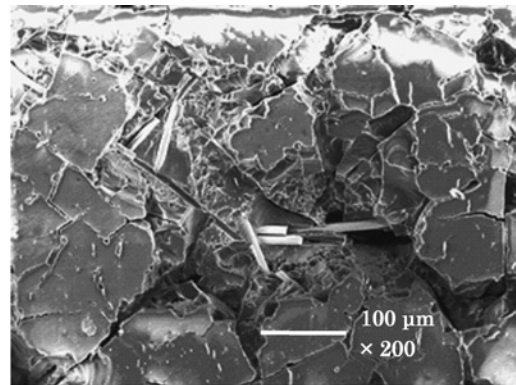
GFRP-A (non-fiber)の体積減少量がGFRP-Aの体積減少量よりも大きい理由としては、ガラス繊維が影響していると考えられる。写真3(a)に示したGFRP-Aの壊食面を見ると試験片内のガラス繊維が樹脂母材の脱落を拘束していることが確認できた。これに対してGFRP-A (non-fiber)はガラス繊維を含有していないため、繊維

(a) GFRP-Aの壊食面  
(a) Erosion surface of GFRP-A

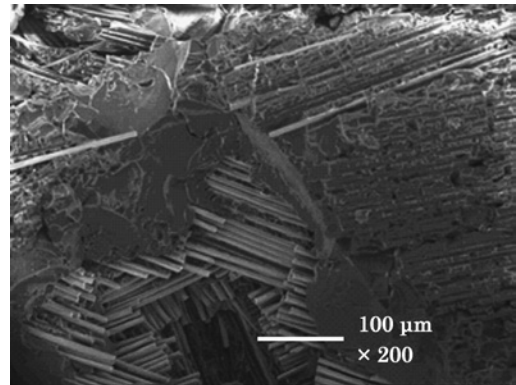
(b) GFRP-Cの壊食面  
(b) Erosion surface of GFRP-C

GFRP-C (non-coating) の最大速度期の勾配は  $436 \text{ mm}^3/\text{h}$  であり、他の GFRP 試験片に比べて壊食速度が大きい。写真3 (b) に GFRP-C (non-coating) の壊食写真を示す。壊食面から繊維と母材が剥離した様相が観察でき、繊維が母材を拘束する効果が得られずに耐壊食性が低下したと考えられる。

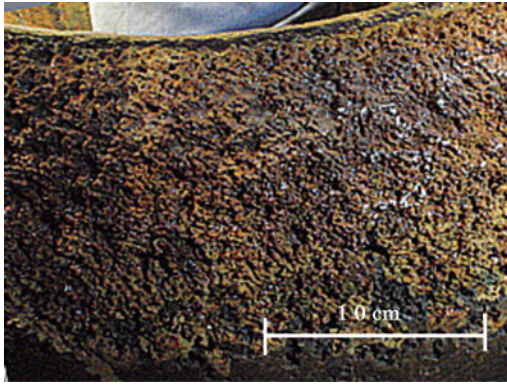
(a) 補修前  
(a) Erosion surface

写真4 GFRP-Aによる補修事例  
Photo 4 Pictures of GFRP-A repairment

耐キャビテーション壊食性の検討に加えて GFRP の施工性及び価格を検討した結果、損傷部品を新規品に取り替える場合よりも低コスト、短納期で補修を行うことが可能となり、GFRP によるキャビテーション損傷部の補修技術を確立することができた。写真4 は実際に GFRP-A を用いてキャビテーション損傷部を補修した写真である。GFRP の接着力を損なうことなく凹凸の激しい損傷面に施工する技術を適用することで、キャビテーション壊食に対する延命化を達成すると共に流体性能を回復することが可能となった。

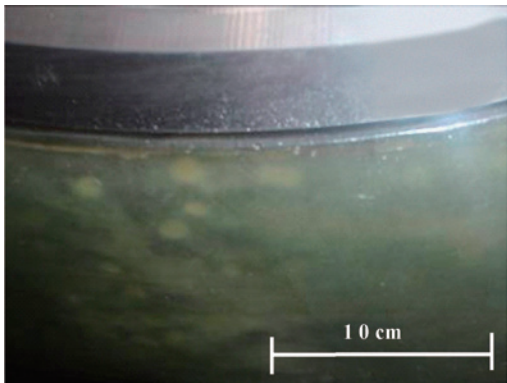
(b) 補修後  
(b) Repaired surface
