よみがえれ越後平野 (新川河口排水機場ポンプ設備更新工事－第2報)

Renewal of Shinkawa-kako Drainage Pump Station (Second Report)

The Shinkawa-kako drainage pump station, which is one of the nation's largest drainage pump stations, built in Nishikanbara district, Niigata city, has just undergone renewal construction of the pump facilities. In the construction, the tubular type horizontal axial flow pumps of bore 4200 mm with a concrete casing structure were removed and replaced, with the existing building frame reused. This was challenging work because all the six pumps had to be replaced in turns, one pump in the dry season each year, while the draining function of the pump station was being maintained. Although a variety of issues arose at the time, the renewal construction was steadily carried out to be completed based on know-how obtained from similar work conducted by EBARA.

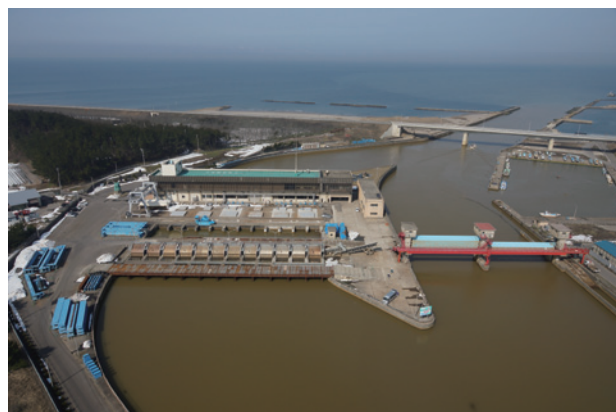
写真1 新川河口排水機場

Photo 1 Shinkawa-kako drainage pump station (Aerial photo)

新川河口排水機場で進められてきた主ポンプ6台の更新工事が、2015年6月に無事完了した(写真1)。本工事は、2007年に開始し、機器製作期間を含めて約8年の歳月を必要とした。現地工事期間は、毎年10月からの非出水期の7箇月余りに制約され、極めて難度の高い工事となった。

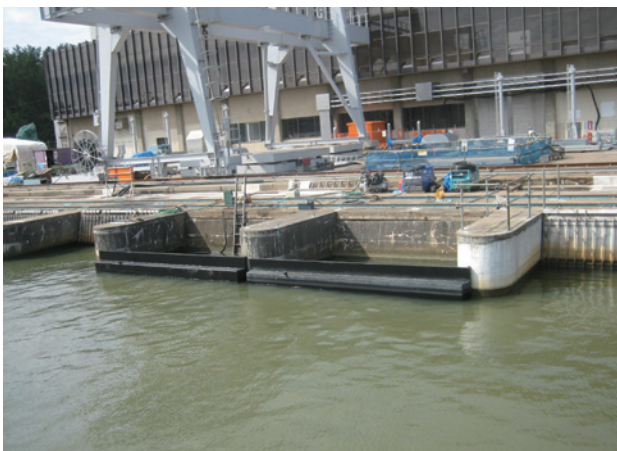
写真2 吸込水路の仮止水壁設置状況
Photo 2 Setting up stop-log at suction channel

また、吸込側角落しゲートの上流にある二次スク

リーン除塵設備も更新対象であることから、上流側の止水は吸込水路のピア先端部に仮止水壁を設置した（写真2）。

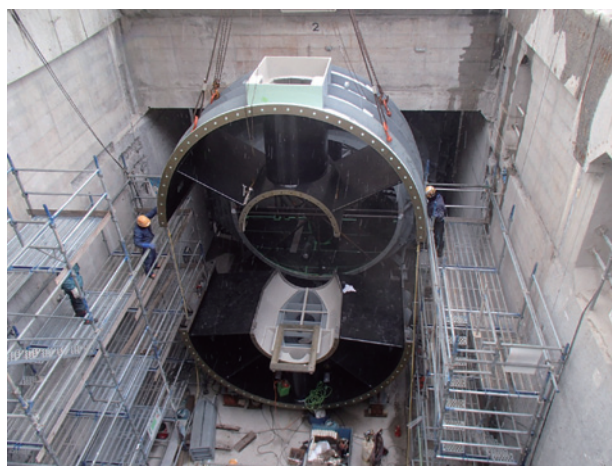
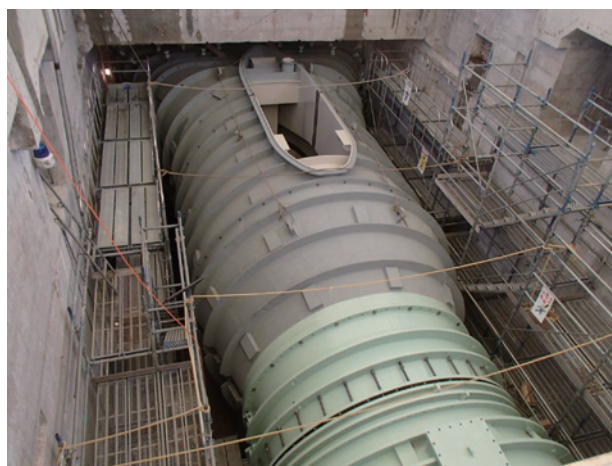
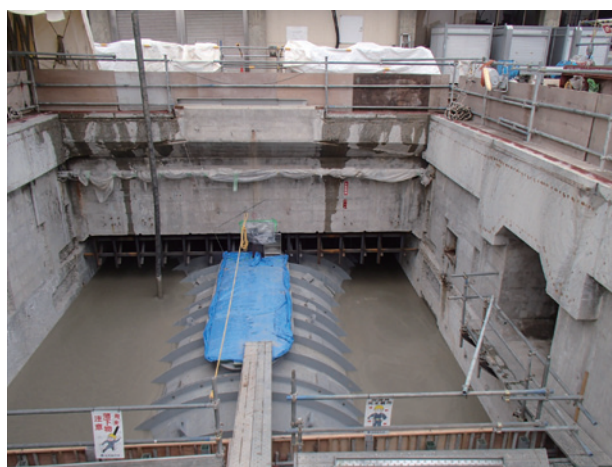
写真4 ポンプケーシングの外観と二次コンクリートの打設中
Photo 4 View of pump casing/secondary concrete placement

従来コンクリートケーシングのポンプには、ケーシングの剛性を保つため縦・横にリブが設けられている。

今回のポンプケーシングの設計では、構造解析を行いケーシングの板厚を厚くすることでケーシングの横リブ（横軸ポンプの流れに対して平行なリブ）がない構造とした。これによって、ポンプケーシングの剛性を変えることなく、二次コンクリート充填時の空気溜まりを排除し、さらに二次コンクリートに高流動コンクリートを使用することで打設口やグラウトホールが不要となり、現地溶接によるケーシングの補修作業も低減することができた（写真4）。

高流動コンクリートは、粉体系高流動コンクリートと増粘剤系高流動コンクリートに分類されるが、本工事では工程短縮に対する次の4条件と、硬化熱を下げ発生クラックの幅を小さくするために、増粘剤系高流動コンクリートを使用した。

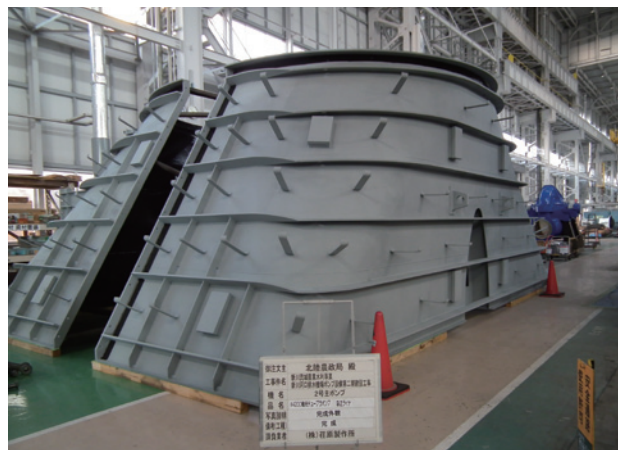
写真6 吸込ライナ（リブの配置）
Photo 6 Suction liner (rib layout)

この結果を基に最も有効で数量が最少となる支保工設計を行った。これによって二次コンクリート打設時のケーシング変位量も適正な範囲に管理することができた。また、吸込、吐出しライナは土木水路とポンプケーシングとの接続部となり、その水路断面は角形から丸形へ漸縮小及び漸拡大する形状となっている。写真6のようにライナの角丸部に設けたリブは傾斜面に対して垂直に配置し、リブ及び支保工が複合的に機能する設計となっている。

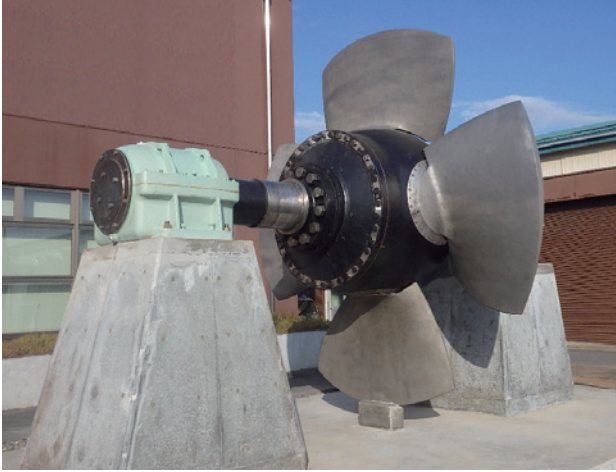
写真8 モニュメント（回転体インペラ部）

Photo 8 Monument (pump rotor)

また40年間活躍した既設主ポンプ設備の回転体は、北陸農政局新川流域農業水利事業所から新潟県へ譲渡され、西蒲原排水中央管理所前にモニュメント（写真8）として設置され、西蒲原の治水の歴史や仕組みを伝える遺産として展示されている。
